De verdwenen Sint-Michielswijk te Ieper (prov. West-Vlaanderen)

Interimverslag 1994

Stephan Van Bellingen & Marc Dewilde

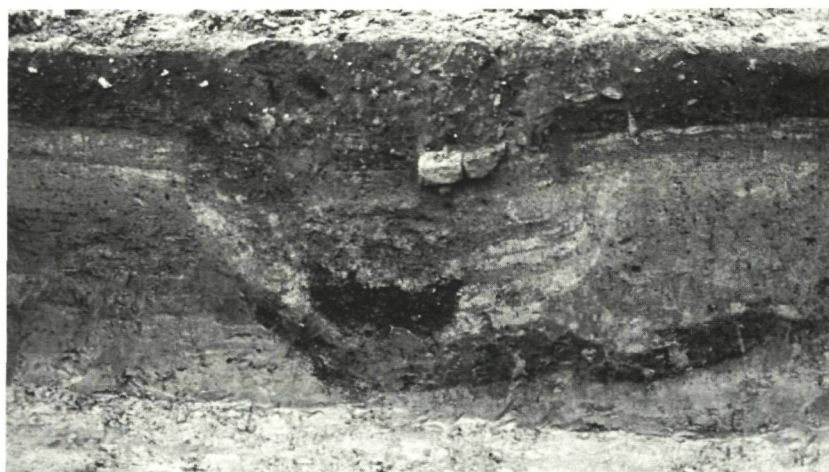
4 Perceels- en/of afwateringsgreppel (eerste helft 13de eeuw).

Fossé parcellaire et/ou de drainage (première moitié du 13ème siècle).

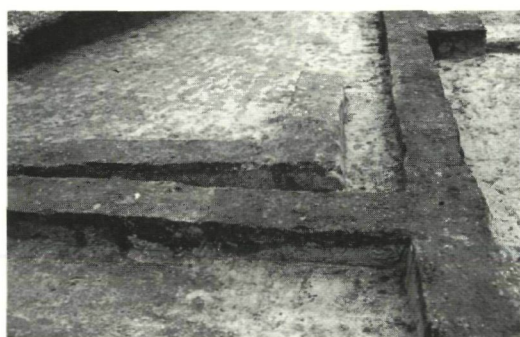
5 Brandsporen van de binnenmuren van de woning uit periode II (midden 13de eeuw) en van het huis uit periode III (ca. 1270-1325).

Traces d'incendie des murs intérieurs dans la maison de la période II (milieu du 13-ème siècle) et du manoir de la période III (vers 1270-1325).

In de in 1994 onderzochte sector werd net ten oosten van de Komenstraat een klein restant van één van deze eerste gebouwen vrijgelegd. Het gaat om een L-vormig brandspoor (fig. 5 en fig. 7: 1), dat doorsneden werd door de overblijfselen van een huis (gebouw 14) uit periode III. In dit spoor werden fragmenten van hutteleem en houtskool aangetroffen, wat er kan op wijzen dat we hier met een constructie (gebouw 13) in vakwerk te maken

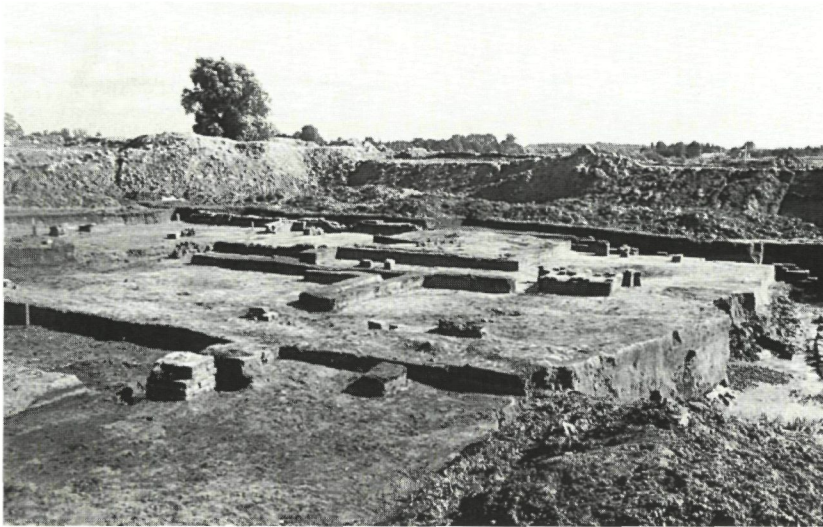
6 Algemeen zicht op de patriciërs woning (ca. 1270-1325).

Vue générale du manoir (vers 1270-1325).

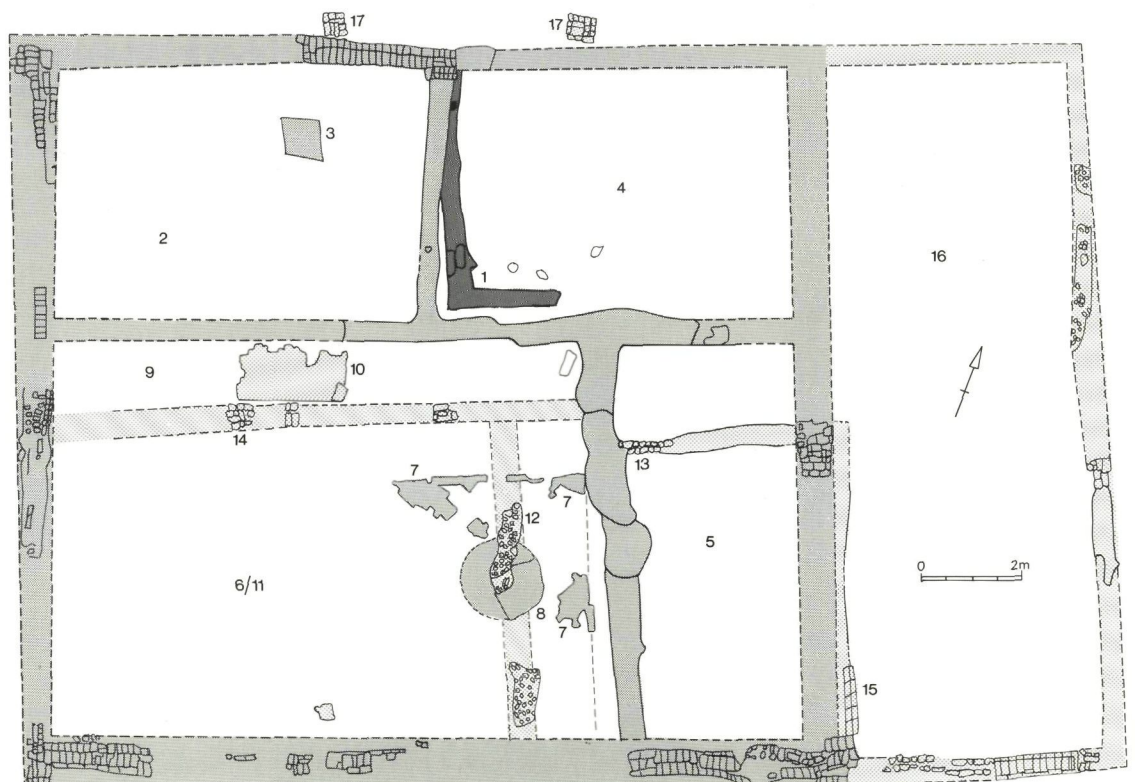
7 Algemeen plan van de patriciërs woning.
Plan général du manoir.

beeld vormen van de plattegrond van dit gebouw (fig. 7). In tegenstelling tot de buitenmuren steunden de binnenwanden niet op bakstenen funderingen. Dit had tot gevolg dat van deze interne elementen slechts enkele brandsporen werden teruggevonden. Op een aantal plaatsen, waar de binnenwanden op de buitenmuren aansloten, werden bakstenen aanzetten voorzien voor deze binnenmuren. Vermoedelijk staan we hier dan ook voor een grote, bakstenen constructie met een verdieping. De binnenwanden waren daarentegen in vakwerk opgetrokken. In de brandsporen die deze wanden nalieten, werden talrijke fragmenten hutteleem ontdekt, waarin de afdrukken van twijgen en stro duidelijk merkbaar waren. Over de vorm van de dakconstructie tasten we volledig in het duister. Een dakpanbedekking lijkt aannemelijk gezien de allure van de constructie.

In de noordelijke helft van het gebouw werden twee, in elkaars verlengde liggende kamers vrijgelegd die beiden ca. 5 bij 7 m groot zijn. In de noordwestelijke ruimte (fig. 7: 2) werd een restant van een haard (fig. 7: 3 en fig. 8) ontdekt. Deze was samengesteld uit rechtop in de grond aangebrachte dakpanfragmenten. De aanwezigheid van deze haard laat ons vermoeden dat we hier eventueel met de keuken te maken kunnen hebben. We wensen er wel op te wijzen dat in geen enkele kamer in deze woning specifieke voorwerpen werden ontdekt die een exacte bestemming voor elk van de ruimten duidelijk maakt. Over de noordoostelijke kamer (fig. 7: 4) zijn we het minst goed ingelicht. Het is trouwens het gedeelte van het huis waarvan de funderingsrestanten het slechtst bewaard bleven.

Ten zuiden van de keuken lag een tweede kamer (fig. 7: 11), die vermoedelijk 8,75 m bij 6,15 m (*intra muros*) groot was. Bij de constructie van de oostelijke wand hield men duidelijk geen rekening met het bestaan van oudere structuren, aangezien men een slordige funderingsmuur (fig. 7: 12) dwars over de circulaire haard uit periode III liet lopen. In het zuidelijk deel van de kamer werd een summier overblijfsel van een haard aangesneden, samengesteld uit dakpanfragmenten die in evenwijdig met elkaar verlopende rijen zijn aangebracht. Een gelijkaardige haardvloer werd enkele jaren terug ontdekt in de Abdij van Affligem (prov. Vlaams-Brabant). In de omliggende occupatielaag werden een reeks metaalslakken aangetroffen die

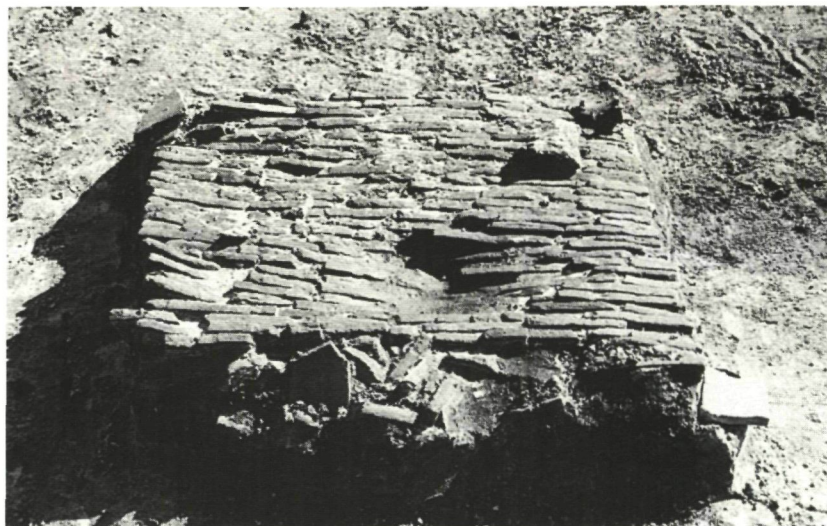
8 Overblijfsel van een haardvloer in de keuken (ca. 1270-1325).

Vestige d'un âtre dans la cuisine du manoir (vers 1270-1325).

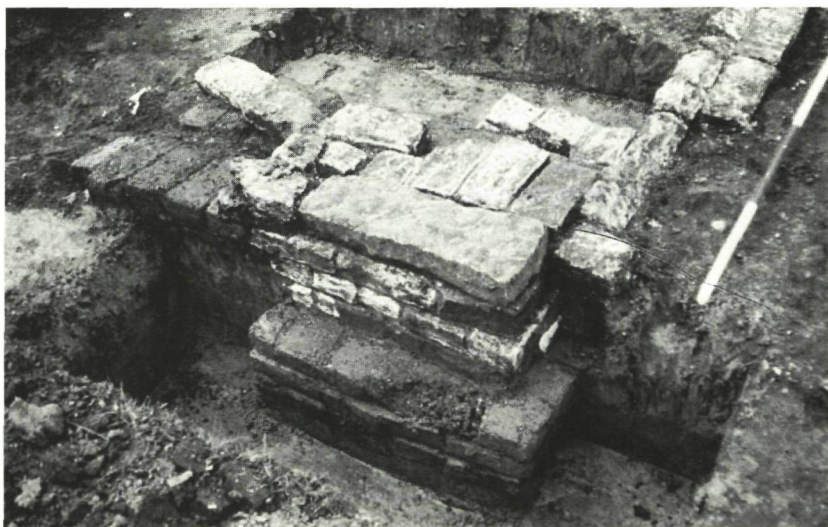
9 Dieper gefundeerde en versterkte hoek van de patriciërs woning (ca. 1270-1325).

Fondations d'angle renforcées du manoir (vers 1270-1325).

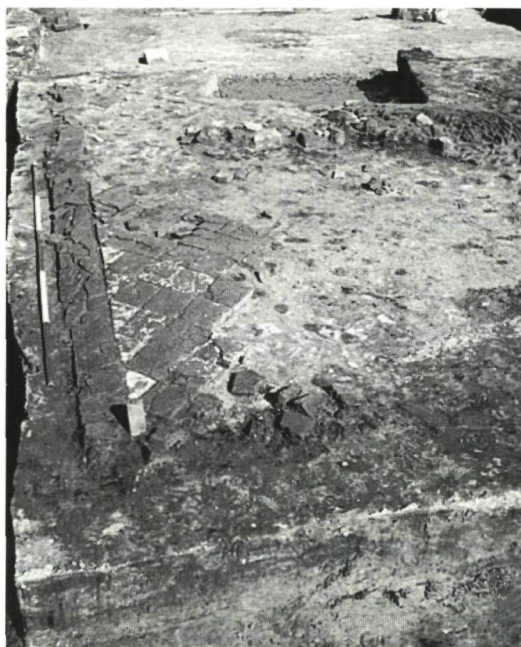
10 *Restanten in situ van de tegelvloer (ca. 1270-1325).*

Vestiges in situ d'un pavement (vers 1270-1325).

De woonkamer vormt, samen met de keuken (?), de enige ruimte waaraan we in deze patriciërswooning een bestemming konden geven. In dit vertrek werden de restanten van een tegelvloer en een circulaire haard vrijgelegd. Ondanks het feit dat slechts drie kleine gedeeltes *in situ* bewaard bleven (fig. 10), kunnen we ons toch een idee vormen van het decoratiepatroon (fig. 11) dat deze vloer bood. Alle elementen zijn oxyderend gebakken en horen tot het formaat 12,8 x 12,8 x 1,5 cm. De buitenzijde bestond uit een boord samengesteld uit een enkele rij van donkergroene tot zwarte tegels. De tegels die niet tot de boord behoren waren in de diagonale as van de kamer aangebracht. In de vloer zijn zowel monochrome, donkergroene en gele tegels verwerkt als versierde exemplaren. Deze decoraties bestaan uit florale, geometrische en antropomorfe motieven. Het patroon bestaat telkens uit vier, identieke tegels (eventueel een vierpas) die omgeven worden door een rij donkergroene tot zwarte tegels. Op het kruispunt van twee donkere banden komt telkens een versierde tegel voor. Op de plaatsen waar de gedecoreerde panelen of vier-

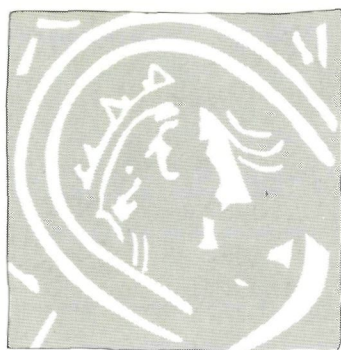
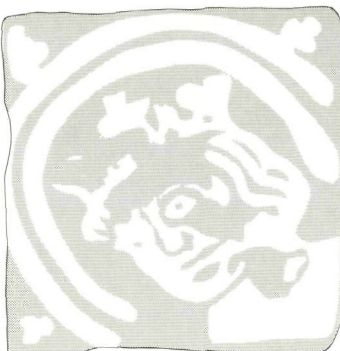
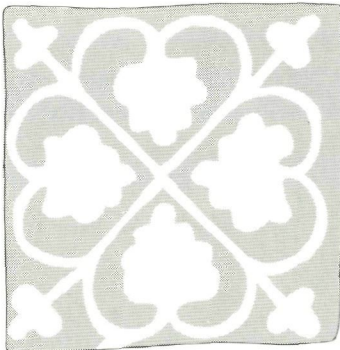
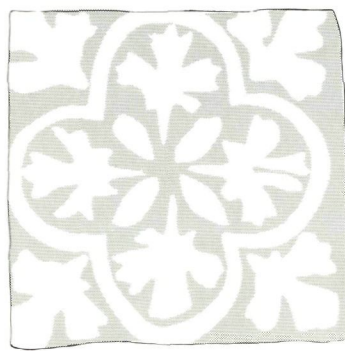
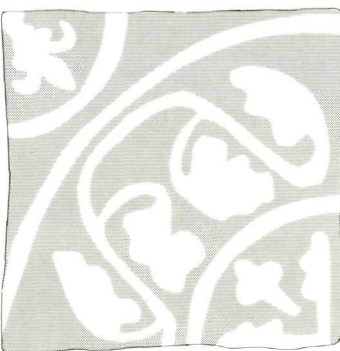
12 Versierde tegels verwerkt in de tegelvloer. Carreaux décorés utilisés dans le pavement.

Wanneer we de versierde tegels afzonderlijk bekijken kunnen we vier verschillende groepen van motieven onderscheiden. Alle versieringsvormen, met uitzondering van de gezichtstegel en voor zover ze *in situ* bewaard bleven, komen zowel in de paneeltjes van vier als op de kruising van de donkere banden voor. Een eerste groepje bestaat uit tegels die voorzien zijn van geometrische figuren. Een eerste type hierbinnen zijn de tegels met dambordmotief (fig. 12: 1). De vierkantjes zijn alternerend rood en geel. Binnen de geometrische groep werden eveneens de tegels ondergebracht die versierd zijn met vier rijen kanteeltjes (fig. 12: 2). Elke rij vertoont telkens vijf uitsprongen. Deze twee geometrische versieringsvormen zijn vrij algemeen verspreid in Vlaanderen en Noord-Frankrijk. Voor het dambordmotief kennen we o.a. vergelijkbare stukken uit Soissons (Aisne, F)²¹. Ook in Engeland komt dit motief voor, o.a. in de abdij van Byland (Yorkshire)²². Wat de tegels met het kantenmotief betreft kunnen o.a. vergelijkbare voorbeelden aangehaald worden uit het kasteel van Hermelighen (Pas-de-Calais, F)²³ en de abdijen van Andres²⁴, Les Attaques²⁵ en Saint-Omer (Pas-de-Calais, F)²⁶.

Florale motieven zijn vaak een gegeerd onderwerp op laatmiddeleeuwse vloertegels. Tot deze vorm kunnen we de exemplaren rekenen die een zesbladige margriet voorstellen (fig. 12: 5). De tegels zijn omzoomd door een gele boord en de bloem is steeds centraal uitgewerkt in een cirkel.

Net zoals bij de overige stukken zijn deze motieven ingestempeld, aangevuld met gepaarde en voorzien van een laagje kleurloos loodglazuur. Onze tegels met bloemmotieven vormen een variatie op het type DA I dat door M. Carette en D. Deroeux werd voorgesteld en waarvan diverse voorbeelden gekend zijn uit de abdijen van Ham-en-Artois (Pas-de-Calais, F)³¹ en Andres (Pas-de-Calais, F)³², uit Théroutanne (Pas-de-Calais, F)³³ en het kasteel van Hermelingshen³⁴.

Een tweede vorm die we bij het florale type kunnen onderbrengen, zijn de tegels die versierd zijn met vier hartvormige motieven, die zodanig geschikt zijn dat zij een bloem vormen (fig. 12: 6). De diverse hartmotieven worden van elkaar gescheiden door een Sint-Andraskruis met drielobbege uiteinden. In elk hart is telkens een palmet afgebeeld. Net zoals de vorige decoratievorm sluiten de tegels van deze groep (van het type Carette & Deroeux DA VIII d) zeer nauw aan bij diverse vondsten uit Artesië, o.a. in de St.-Bertinusabdij te St. Omer (Pas-de-Calais, F)³⁵ en te Théroutanne (Pas-de-Calais, F)³⁶.

In de vloer van de belangrijkste kamer komen ook enkele tegels voor die een vierlob vertonen, waarbinnen gestileerde esdoornbladeren in kruisvorm zijn aangebracht. In de vier hoeken treffen we een gelijkaardig motief aan (fig. 12: 7). Centraal op de tegel zijn vier kroonblaadjes in een kruisvorm uitgewerkt (Carette & Deroeux type DA IV a). Gelijkaardige tegels zijn ons o.a. bekend uit de Duinenabdij te Koksijde (West-Vlaanderen)³⁷ en de abdijen van Andres en Ham-en-Artois (Pas-de-Calais, F)³⁸.

Een laatste groep tegels vormen de vierpassen, paneeltjes bestaande uit vier tegels die één compositie vormen. De hier bestudeerde vloer omvatte slechts één soort tegels van dit type. Ze worden gekenmerkt door de aanwezigheid van een fries waarin acanthusmotieven afwisselend kop aan staart zijn voorgesteld (fig. 11: 8). In de buitenste hoek treffen we een lelie aan die door een cirkelsegment wordt omgeven, terwijl in de binnenste hoek een vierde van een kruismotief (?) is afgebeeld (Carette & Deroeux type DB Va). Hiervan werd o.a. een exemplaar ontdekt in het kasteel van Hermelingshen (Pas-de-Calais, Frankrijk)³⁹.

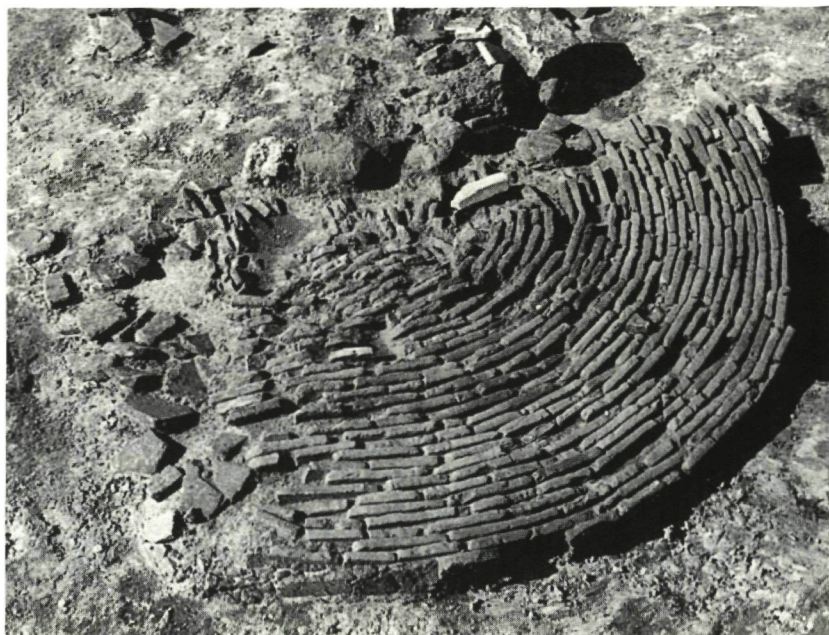
13 Circulaire haard in de woonkamer (ca. 1270-1325).

Foyer circulaire dans la pièce principale du manoir (vers 1270-1325).

heel, waarvan ongeveer een derde bewaard bleef, was opgebouwd uit rechtop in de grond aangebrachte dakpanfragmenten (fig. 13). De structuur heeft een diameter van ca. 1,75 m en vertoont in doorsnede een licht conische vorm. Het is voor het eerst dat bij opgravingen in de Sint-Michielswijk een dergelijke cirkelvormige haard werd gevonden. In diverse werkruimten werden reeds haardvloeren bestaande uit dakpanfragmenten vrijgelegd, maar steeds ging het om vierkante of rechthoekige structuren. Voorbeelden uit andere sites zijn ons evenmin bekend. De haard is ongeveer centraal in de kamer aangelegd. Haardplaatsen in het midden van een kamer komen elders ook voor, zoals b.v. in het *Clifton House* te King's Lynn (Norfolk, GB)⁴⁰. In de 14de en de 15de eeuw blijkt dit een vrij algemeen verspreid fenomeen.

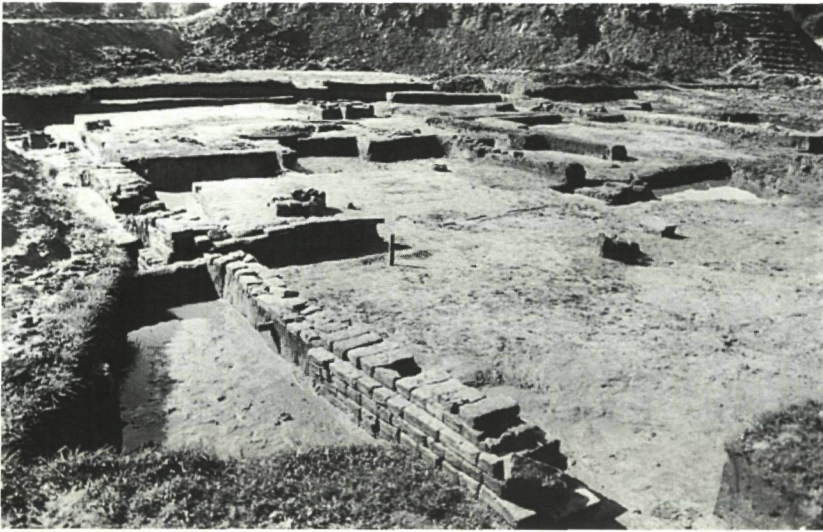
15 Algemeen zicht op de woning met bijbehorende werkruimten (tweede kwart 14de eeuw).

Vue générale de la maison et des ateliers adjacents (deuxième quart du 14ème siècle).

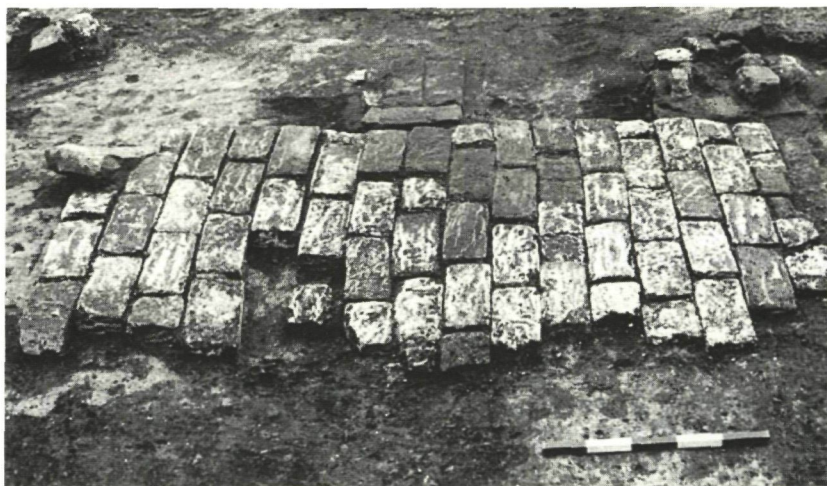
17 Haardrestant in de keuken uit periode IV (tweede kwart 14de eeuw).

Vestige d'un foyer dans la cuisine de la période IV (deuxième quart du 14ème siècle).

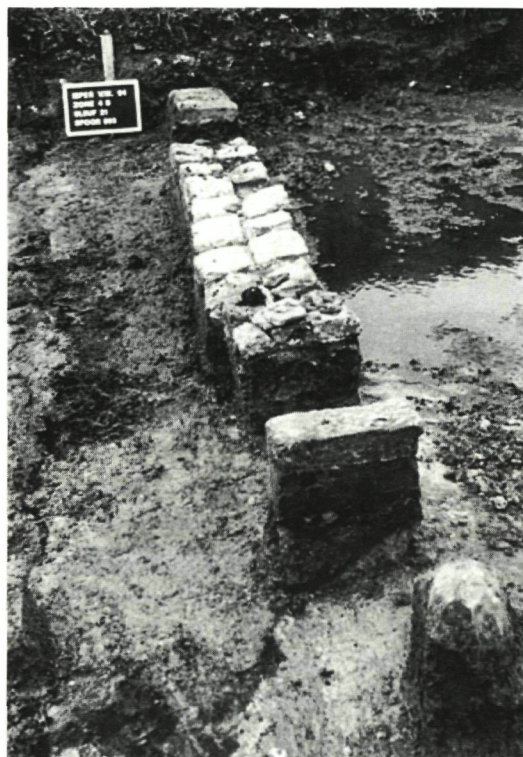
18 Zuidelijk funderings-
restant van gebouw 18
(tweede kwart 14de eeuw ?).
Mur de fondations du bâti-
ment 18 (deuxième quart du
14ème siècle ?).

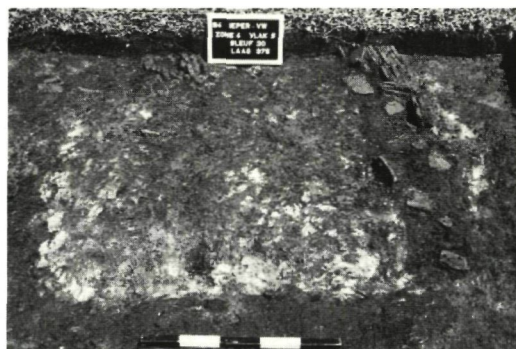
19 De haarden in de werkruimten zijn vaak samengesteld uit dakpanfragmenten die in een plastische kleilaag zijn aangebracht (eerste helft 14de eeuw).

Les âtres dans les ateliers sont souvent constitués de fragments de tuiles placés de chant dans une couche d'argile plastique (première moitié du 14^{ème} siècle).

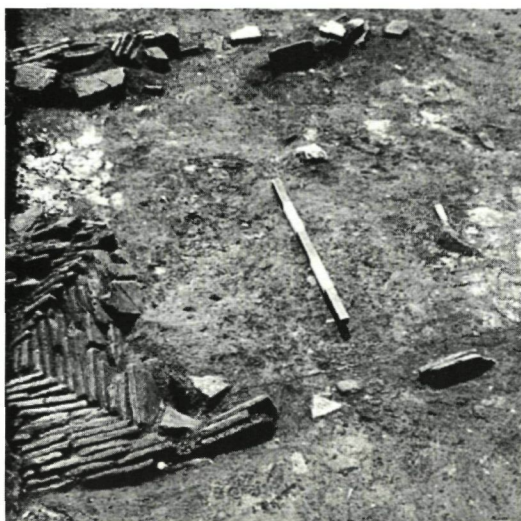
20 De dakpannen verwerkt in de haardvloeren vertonen soms geometrische patronen.

Les tuiles utilisées dans les âtres forment parfois des motifs géométriques.

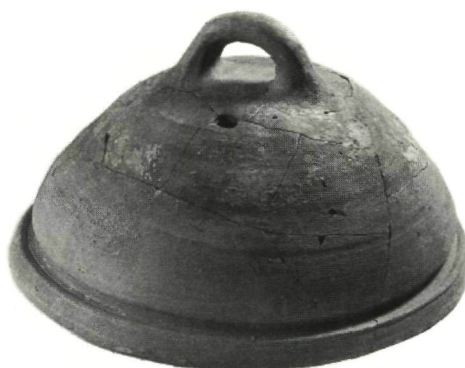
21 Vuurstolp (derde kwart 14de eeuw).

Couvre-feu (troisième quart du 14ème siècle).

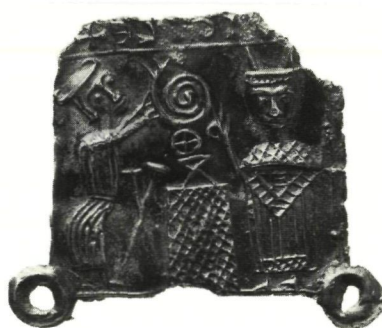
22 Pelgrimsinsigne met voorstelling van de H. Eligius van Noyon (14de eeuw).
Insigne de pèlerinage représentant St. Eloi de Noyon (14ème siècle).
